Praxisbeispiele zu erhöhten und verbreiteten Quecksilberbelastungen in Innenräumen

**Jörg Mertens, Jutta Mertens, Michael Köhler, Norbert Weis
(Bremer Umweltinstitut GmbH)**

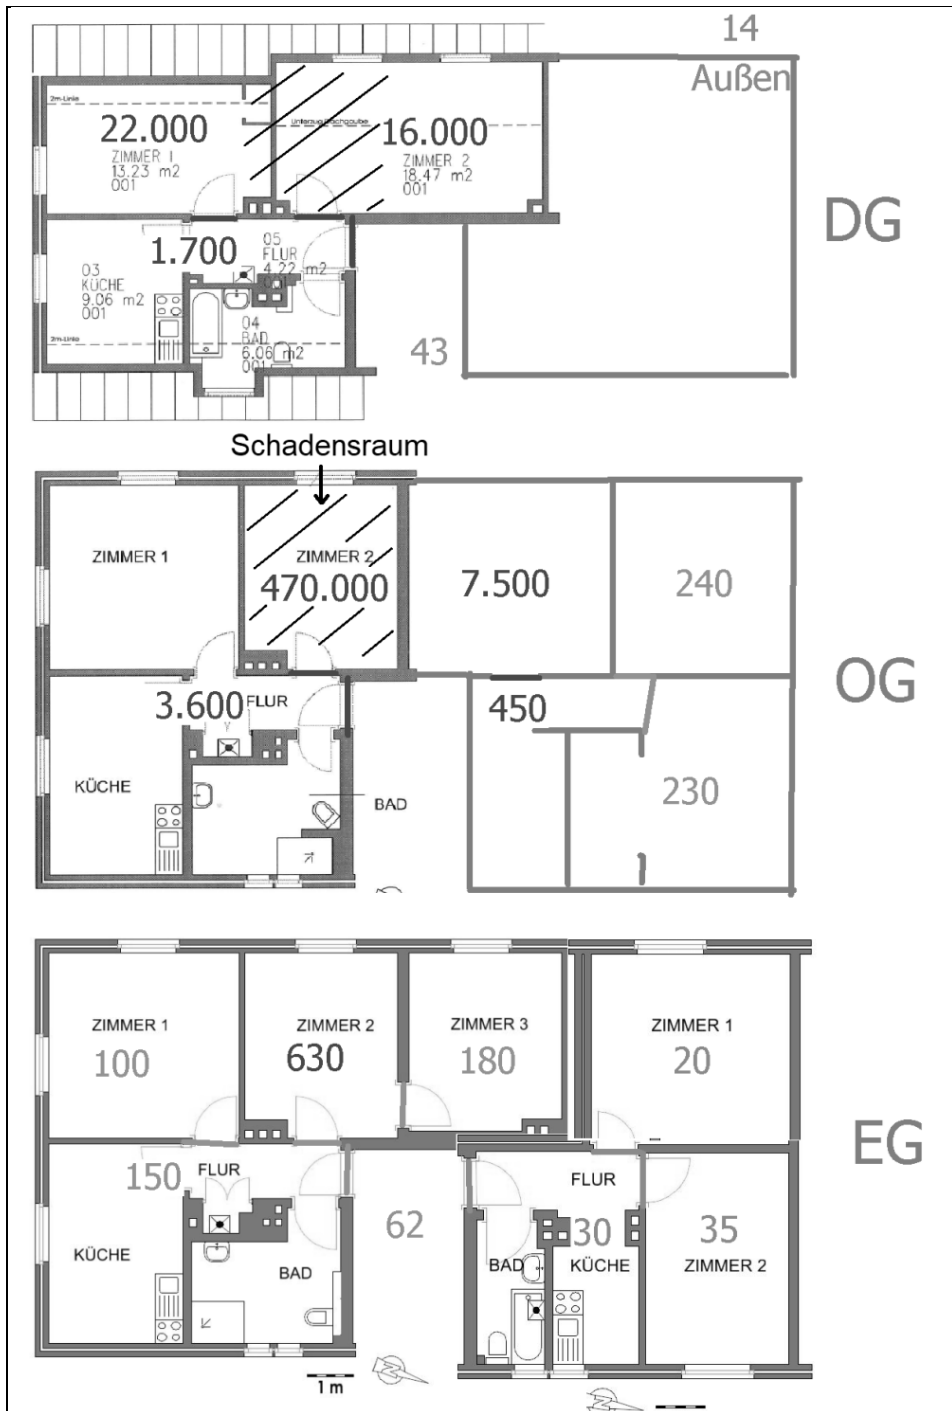
Ergebnisse Luftuntersuchungen: An jedem Messpunkt konnte Quecksilber in der Raumluf nachgewiesen werden. Die niedrigsten drei Messwerte von 20 bis 35 ng Hg/m³ konnten alle in der rechtsseitig gelegenen und schadensfernen Erdgeschosswohnung ermittelt werden. Fünf weitere Ergebnisse in zwei weiteren Wohnungen sowie die Ergebnisse der beiden Treppenhausmessungen (43 und 62 ng Hg/m³) ergaben Konzentrationen zwischen RWI und RWII. Alle weiteren Messungen ergaben Konzentrationen oberhalb des RWII von 450 ng Hg/m³ bis zu 22.000 ng Hg/m³ außerhalb des Schadensraumes. Davon betroffen waren alle weiteren vier Wohnungen. Im Schadensraum konnte die höchste Raumlufkonzentration mit 470.000 ng Hg/m³ und damit vier Größenordnungen oberhalb des RWII ermittelt werden. Insgesamt zeigten damit die Statusuntersuchungen bereits erhöhte und verbreitete Quecksilberaumluftkonzentrationen in dem Gebäude auf.

Abb. 1: räumliche Verteilung der ermittelten Quecksilberkonzentrationen in ng Hg/m³

Erste Empfehlungen und Maßnahmen: Aus den Messergebnissen resultierte die überwiegende Aufrechterhaltung der getroffenen Schutzmaßnahmen, d.h. für die meisten Wohnungen eine Nutzungsaussetzung für den Daueraufenthalt. Für die Dachgeschosswohnung sowie auch für die Schadenswohnung sollte auch ein kurzfristiger Aufenthalt (ohne sachgerechte Schutzausrüstung) unterbleiben. Da die ermittelten Luftkonzentrationen in der Wohnung EG rechts insgesamt im geringen Konzentrationsbereich und nicht oberhalb des RWI lagen, brauchte für diesen Wohnbereich keine Nutzungseinschränkung erfolgen. Kontaminationspfade von höher konzentrierten Raumbereichen in geringer konzentrierte Raumbereiche (Unterschiede von bis zu 5 Größenordnungen) sollten vermieden werden.

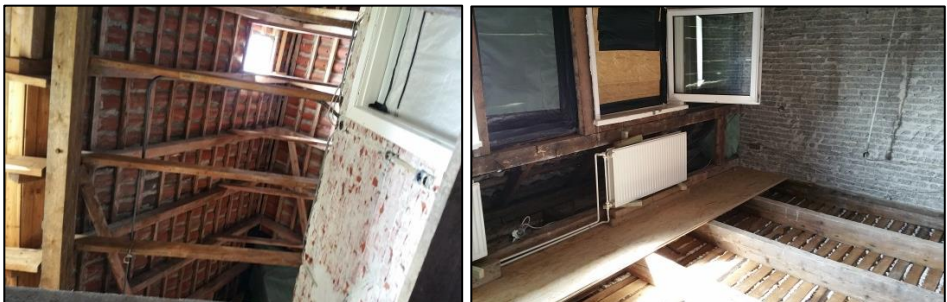
Abb. 2 und 3: Ansichten aus dem Schadensbereich nach Rückbau der Sekundärquellen

Durch diese Maßnahmen konnte eine Reduktion der Quecksilberkonzentrationen bei Umgebungstemperaturen um 20°C auf 180 ng Hg/m^3 im Schadensbereich erzielt werden, womit der RWII erstmals wieder unterschritten wurde. Für den „Raum rechts davon“ (OG) wurde ein Messwert von 6 ng Hg/m^3 und damit unterhalb des RWI ermittelt, der sich in ähnlicher Größenordnung bei einer späteren Kontrolluntersuchung bestätigte. Der starke Rückgang hier erstaunte erneut, da hier keine direkten Rückbaumaßnahmen im Raum erfolgten. Vergleicht man jedoch die Raumanordnung in Abbildung 1, so erkennt man, dass der eigentliche Sanierungsbereich auch oberhalb der halben Decke dieses Raumes liegt. Die Rückbaumaßnahmen in der Zwischendecke schienen für diesen Raum die sehr starke Reduktion der Quecksilber-Raumluftkonzentrationen mit bewirkt zu haben.

Sanierungsfortführung: Daher wurde für diesen Raum vorerst keine weitere bauliche Sanierung veranlasst, ähnlich verhielt es sich auch für die Flurbereiche im OG und DG vor dem Schadensbereich. Auf Basis der Materialerkundungen wurde jedoch der komplette Rückbau der oberen Wand- und Deckenschichten für den Schadensraum, den Raum links daneben (beide OG) sowie für die beiden darüber befindlichen Raumbereiche (DG) bis auf das Tragholz seitens des Sanierungsfachplaners vorgegeben. (In diesen Bereichen konnte nach stichpunktartigen Mischprobenuntersuchungen kein Asbest in oberen Wand- und Deckenschichten festgestellt werden.) Auch die weiteren Dielenhölzer sollten nun ausgebaut werden. Die Umsetzungen erfolgten im Februar bis April 2017 unter Beibehaltung der Schutzmaßnahmen und des technischen Luftwechsels.

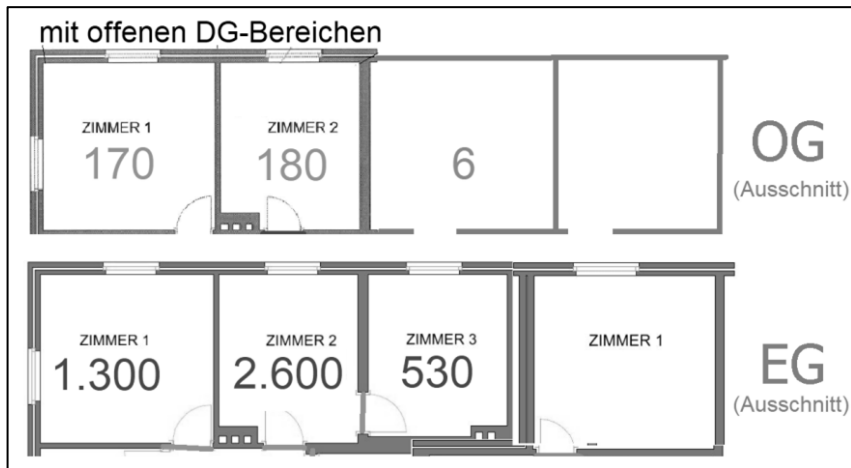
Nicht immer, wie für diesen Raum, führen Kontrolluntersuchungen zu überraschend positiven Ergebnissen. Denn für die Räume der linksliegenden Erdgeschosswohnung, die bisher nicht saniert wurde, wurde circa 10 Monate nach der Stuserhebung bei ersten Kontrolluntersuchungen im Sommer bei 23 bis 24°C ein Anstieg auf bis zu 2.600 ng Hg/m^3 auf (vgl. Abbildung 4) festgestellt.

Abb. 4: Anstieg der Hg-Konzentrationen (in ng Hg/m^3) im EG infolge unzureichender Umgebungsschutzmaßnahmen während der Sanierung darüber sowie temperaturbedingt.

Eintragungen während der Sanierungstätigkeiten in den Bereichen darüber (Zwischendecke) haben wahrscheinlich zu dem Anstieg beigetragen, da vergessen wurde die Decken der Erdgeschosswohnung vor Beginn der Tätigkeiten darüber luftdicht mit Folien abzukleben. Zudem werden sich jahreszeitlich bedingte Temperatureinflüsse, wie sie im 2. Beispiel deutlicher herausgestellt werden, hier bemerkbar gemacht haben.

Es schloss sich daher auch für diese Erdgeschosswohnung der Rückbau der Wand- und Deckenputze an. Ohne weitere Materialuntersuchungen auf Quecksilber wurde hier auf die vorliegenden Erfahrungen des Schadensbereiches zurückgegriffen. Allerdings führte der mehrfache Nachweis von Amphibolasbest in einigen Wandbereichen (in nachträglich eingebrachtem Spachtel) und das Vorfinden zweier lokaler PAK-Primärquellen zu einem höheren Sanierungsumfang (u.a. Asbestschutzmaßnahmen nach TRGS 519 inkl. Kontrolluntersuchungen) für diese Wohnung und zu weiteren Kosten. Zusammenfassend ließen sich nach den Rückbaumaßnahmen überwiegend Quecksilber-Raumluftkonzentrationen zwischen 100 ng Hg/m^3 und RWII feststellen. Die Fortführung des Luftwechsels und der Wiederaufbau führten zu weiteren Reduktionen. Allerdings musste noch in einigen Räumen der Wohnungen DG und OG links auch danach noch über mehrere Monate eine verstärkte Lüftung (in Kombination mit dem Aufheizen der Wohnung) praktiziert werden, um die Quecksilberbelastung unterhalb des RWI zu senken. Erst danach folgte eine komplette Nutzungsübergabe.

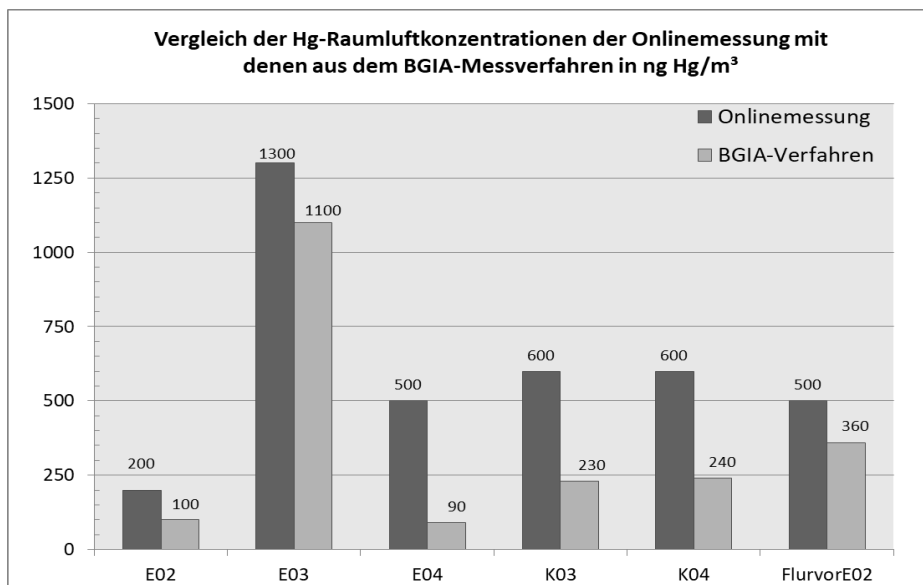
Abb. 5: Vergleich der Messergebnisse zwischen Online- und BGIA-Messverfahren

Erste Erfahrungen zeigen damit, dass die Größenordnung der Hg-Raumluftkonzentrationen zwischen beiden Messverfahren übereinstimmen, allerdings fielen die Ergebnisse der Onlinemessung stets höher aus als bei der stationären Luftuntersuchung nach BGIA-Verfahren.

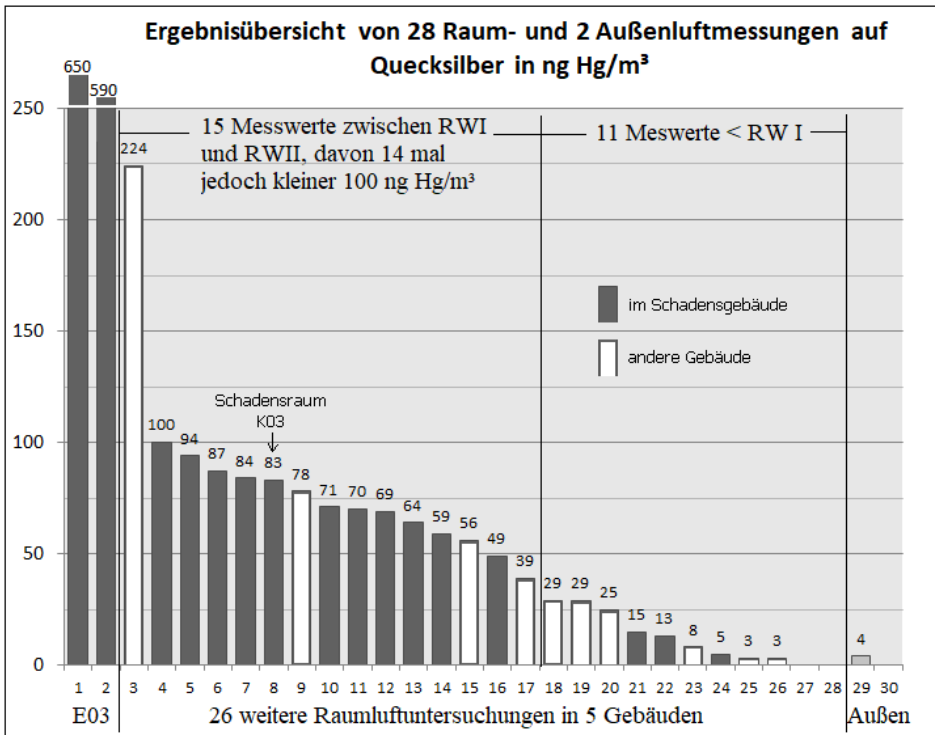
Abb. 6: Darstellung der Messergebnisse von Überwachungs- und Statusmessungen der Raumluft an circa 30 Stellen in 5 Gebäuden und der Außenluft auf Quecksilber.

Mit Ausnahme der beiden Messpunkte in E03, ließen sich durch die Luftuntersuchungen keine Raumluftkonzentrationen an Quecksilber oberhalb des RWII feststellen. Auffällig war jedoch, dass knapp 58 % (15/26) der weiteren Innenraummesswerte noch Raumluftkonzentrationen oberhalb des RWI aufwiesen. Darin enthalten waren jedoch auch der Schadensraum K03 sowie Flurbereiche u.a. vor E03 (abgeschottet) und vor K03. Von den fünfzehn Messwerten mit Konzentrationen zwischen RWI und RWII entfielen elf auf das Gebäude mit dem Schadensereignis. Die Ursache schien hier überwiegend durch Kontaminationen aus E03 und dem Schadensbereich in Folge der Gebäudenutzung begründet zu sein. Ein halbes Jahr nach dem Schadenseintritt lagen damit verbreitete Quecksilberkontaminationen mit Konzentrationen oberhalb des RWI (Zielwert) in dem betroffenen Gebäude vor.

Vier weitere Messwerte zwischen RWI und RWII wurden in einem angeschlossenen Nachbargebäude festgestellt, wobei es sich bei drei Räumen um Flurbereiche handelte. Der vierte Raum (Messwert mit 224 ng Hg/m³) wurde genutzt um Inventar aus E03 bis zur Entsorgung zwischenzulagern. Eine Einschleppung des Quecksilbers mit kontaminiertem Inventar wird als wahrscheinliche Ursache hier angesehen. Dieser Raum ist bis Sommer 2019 noch nicht wieder für die Nutzung freigegeben, da erneute Kontrollwerte in der wärmeren Jahreszeit oberhalb des RW II lagen. Für die anderen Raumbereiche mit RWI-Überschreitungen wurde i.d.R. ein individuelles Vorgehen erarbeitet (z.B. Kontrollen während Nutzungsphasen mit zeitweiser Lüftung / Reinigung / weitere messtechnische Überwachungen).

Lediglich 4 Messergebnisse aus dem Schadensgebäude lagen unterhalb des RWI. Durch die Luftuntersuchungen in drei weiteren, stichpunktartig überprüften und vom Schadensbereich entfernteren Gebäuden ließ sich keine RWI-Überschreitung feststellen. Die Außenluftergebnisse lagen im Bereich der in der Literatur beschriebenen Hintergrundwerte (s. Einführung), so dass ein relevanter Außenlufteinfluss auf die Innenraumkonzentrationen nicht zu erkennen war.

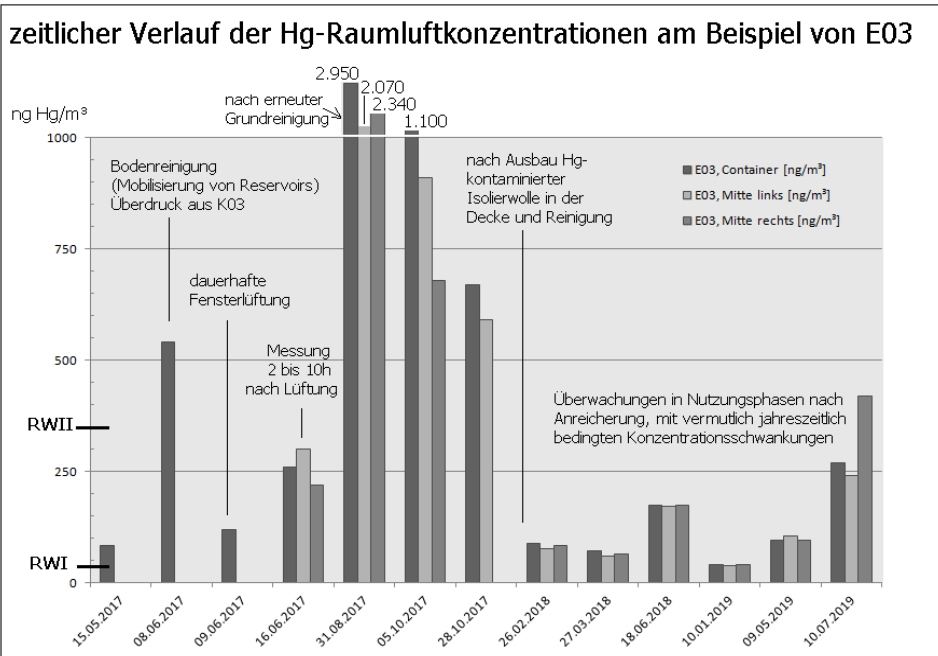
Die Ergebnisse hierzu sind dem folgenden Diagramm zu entnehmen. Sie zeigen Raumluftkonzentrationen zwischen circa 40 ng Hg/m³ (im Winter) und 250 ng Hg/m³, mit einem Einzelwert von 420 ng Hg/m³ (im Sommer) auf. Bis August 2019 ließ sich hier noch keine RWI-Unterschreitung feststellen.

Abb. 7: Ergebnisse der Hg-Raumluftuntersuchungen in E03 über mehr als 2 Jahre

- Quecksilberraumluftbelastungen sind langanhaltend. Alleine durch eine nutzerbedingte Lüftung ist i.d.R. auch nach Jahren keine relevante Konzentrationsreduktion in der Größenordnung zwischen RWI und RWII zu erkennen/erwarten.
- Quecksilberraumluftbelastungen unterliegen stark jahreszeitlich bedingten Temperatureinflüssen. Aus den drei Zeiträumen (31.08.-28.10.17 / 26.02.-18.06.18 / 10.01.-10.07.19) lassen sich zwischen kalten und warmen Jahreszeiten Unterschiede der Raumluftkonzentrationen um Faktoren von etwa 2,5 bis 6 erkennen. Hier werden weniger die Unterschiede der Raumtemperaturen zu den Messzeitpunkten als vielmehr die Unterschiede von Oberflächentemperaturen sekundärbelasteter Materialien in den Zeiträumen weniger Tage vor der Messung bis zur Probenahme als relevant erachtet.

Abschlussbetrachtungen Beispiel 2: Knapp 2 ½ Jahre nach Schadenseintritt liegen in dem Gebäude weiterhin noch Quecksilberbelastungen oberhalb des RWI vor. Für E03 und zwei weitere Räume des Gebäudes wird nun (Stand 08.2019) die Nachrüstung einer technischen Lüftung seitens des Gebäudenutzers favorisiert, um für die Nutzer die Raumluftkonzentrationen unterhalb des RWI abzusenken. Positive Erfahrungen hierzu liegen bereits aus einem anderen Raum vor.
